### COMUNE DI GRESSONEY ST. JEAN

#### PROGETTO DI REALIZZAZIONE DI IMPIANTO DI RISCALDAMENTO A BIOMASSA A SERVIZIO DALLA SPORT HAUS

**Relazione di compatibilità**  
**con lo stato di dissesto esistente**

**Novembre 2013**

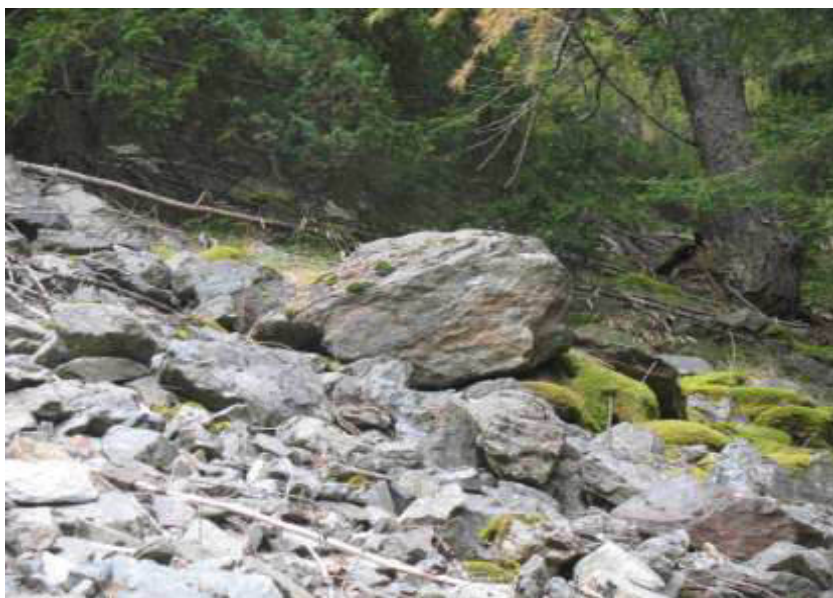
**Foto 2:** blocchi di aspetto piuttosto fresco arrestatisi sulla falda detritica a monte del palazzetto.

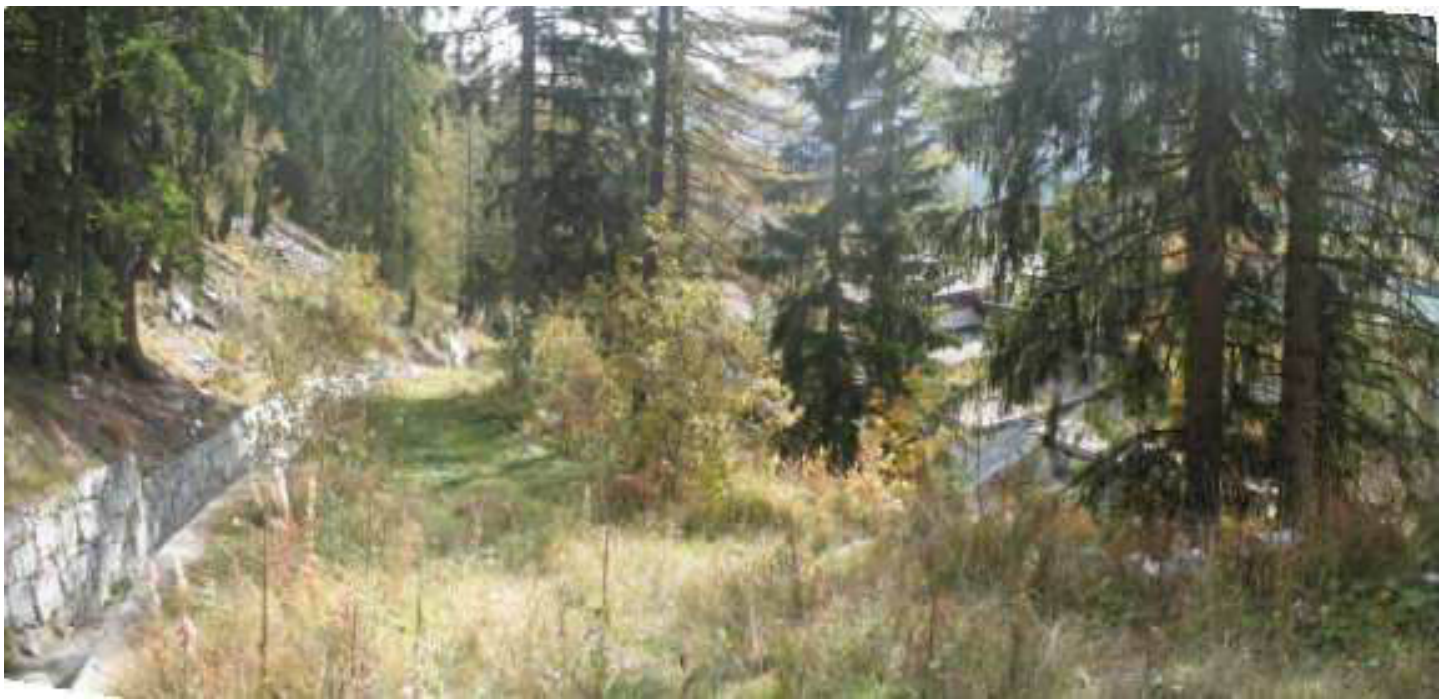
Rispetto alle **acque superficiali**, alle pagine precedenti è stato accennato alla presenza dei due corsi d'acqua che lambiscono il palazzetto: **verso nord è presente il corso dell'Hobeergbach, che risulta artificialmente deviato nel tratto finale lungo il pendio a monte del fabbricato**, dove risulta incanalato in un cunettone in pietrame e malta (vedi foto allegate) che conduce alla confluenza con l'Horobach sul lato sud dell'edificio. A monte del tratto incanalato e a protezione dello stesso dal trasporto solido, è stata realizzata una briglia selettiva a “pettine” (vedi foto).

**Foto 3:** il tratto di alveo dell'Hobeergbach incanalato a monte del Palazzetto dello Sport.

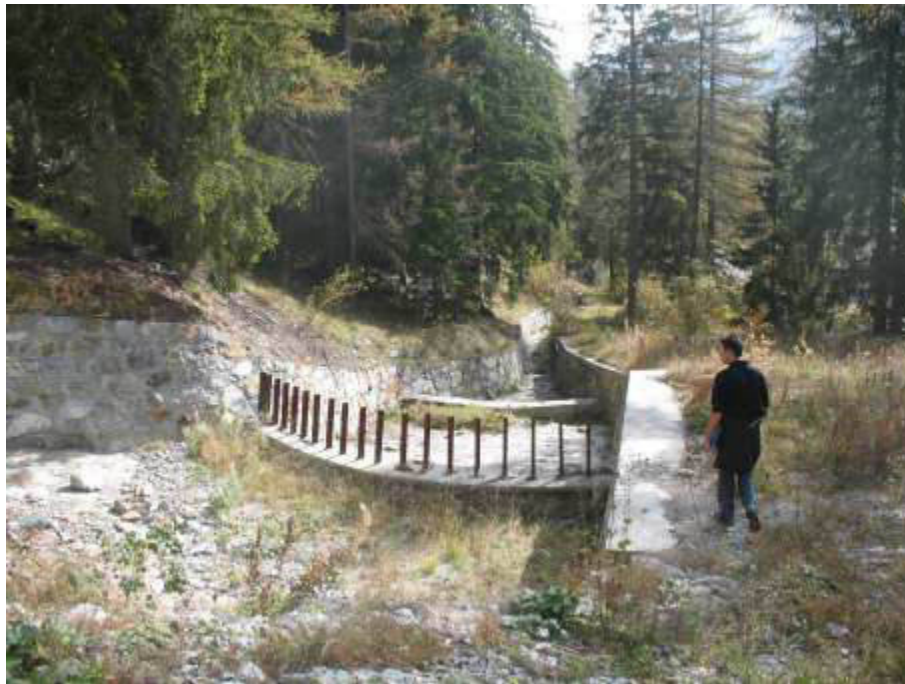
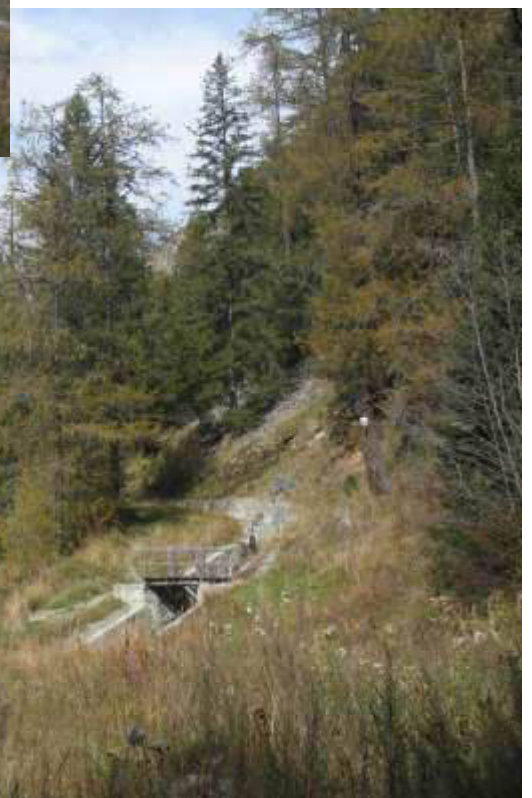
**Foto 4-5:** la briglia a monte del tratto canalizzato e il settore finale di confluenza nell'Horobach a sud del Palazzetto.

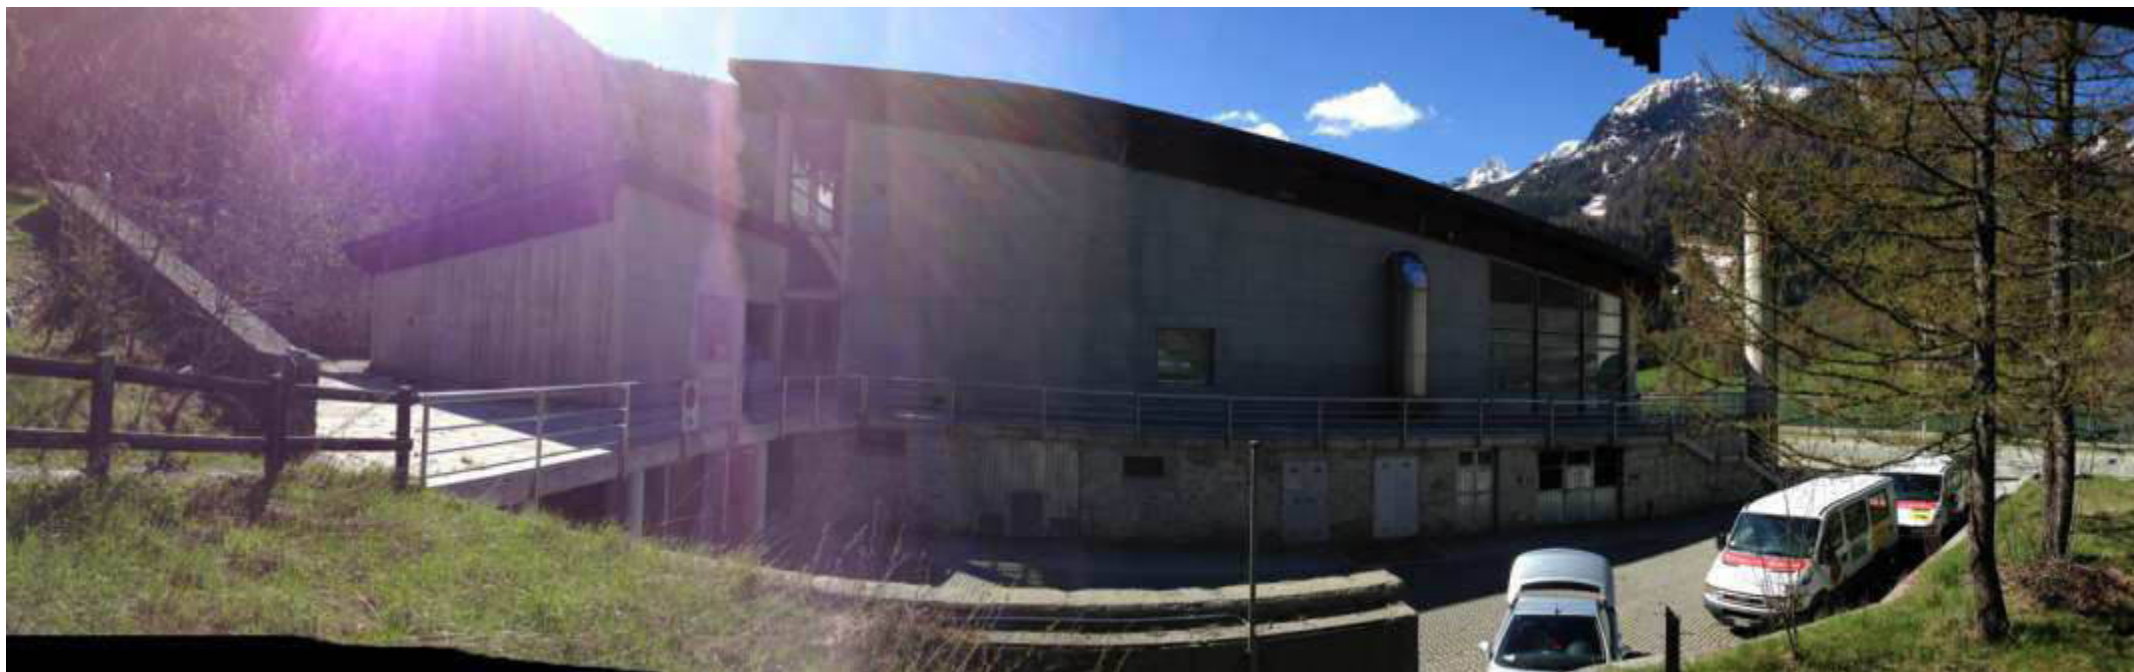
Rispetto alla caduta di massi, la presenza della spalletta in elevazione costituita dalla sporgenza del muro a monte e di una copertura con soletta in c.a. dei locali in progetto protegge gli stessi da eventi di entità "ordinaria", che con maggiore probabilità possono raggiungere l'area in esame.

Per quanto riguarda le potenzialità di coinvolgimento in fenomeni di colata detritica, va evidenziata la presenza della sporgenza del muro di controripa a monte dell'edificio (vedi foto) appena descritta e che dovrà essere regolarizzata e resa più efficace nel quadro dell'intervento in progetto (vedi oltre interventi proposti), che può fungere da protezione da flussi che dovessero percorrere il pendio a monte in direzione di questa porzione del palazzetto, provenienti da esondazione nel settore della briglia selettiva o lungo il canale che corre a monte della struttura. Notiamo che, al piede del muro di controripa è presente,

**Foto 6:** panoramica da nord del Palazzetto, dove è prevista la realizzazione della nuova centrale termica. Si noti sulla sinistra la spalletta costituita dalla parte alta del muro di controripa che protegge la struttura da eventuali flussi di ruscellamento da monte.

- - realizzazione di una cunetta di raccolta delle acque a monte del muro di controripa presente a tergo della struttura del palazzetto. L'intervento consiste nel creare una cunetta in cls a tergo della sporgenza del muro attualmente già presente, aumentandola e regolarizzandola ove necessario scavando il terreno dietro il muro per portarla ad almeno 0,5 metri di altezza. La cunetta dovrà essere dotata di marcata pendenza verso i due lati dell'edificio, per consentire un efficace smaltimento di eventuali afflussi.

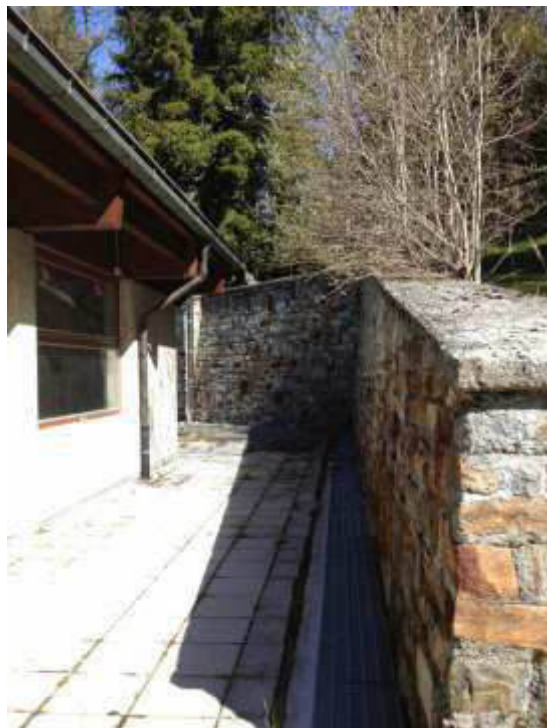
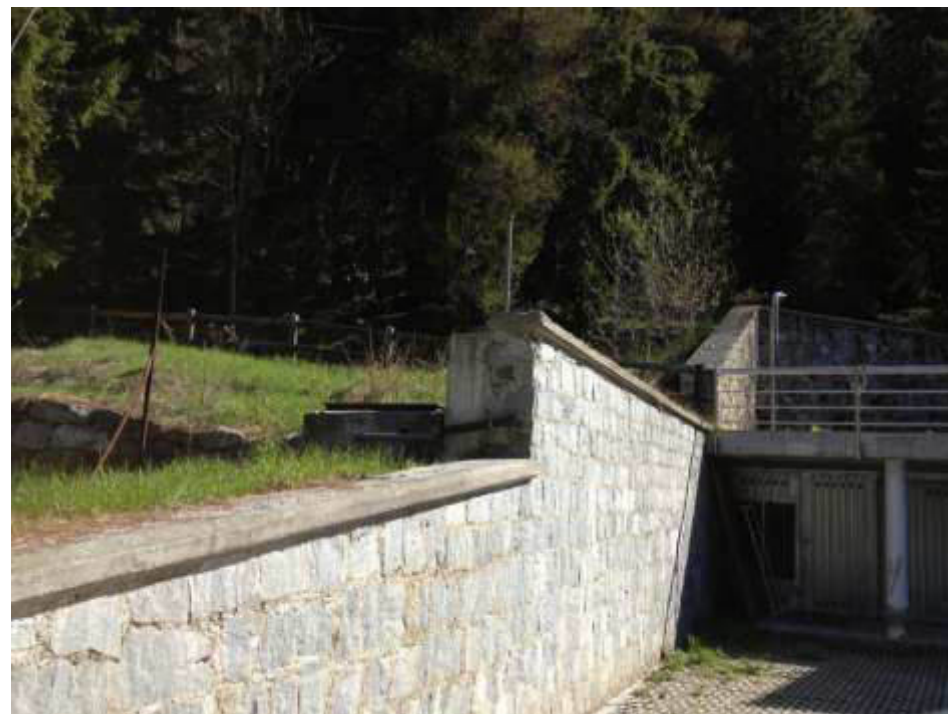
a tergo di tutta la struttura interrata del palazzetto, un'intercapedine areata da una griglia di chiusura in sommità, che potrebbe eventualmente diventare una via di accesso ai locali interrati (presenti alcune finestre di areazione in posizione elevata e una porta di accesso) per le acque che dovessero arrivare da monte scavalcando il muro (vedi foto 7). Tale eventualità richiederebbe afflussi molto consistenti e materiale fluido per infiltrarsi nell'intercapedine, che dovrebbe però venire efficacemente raccolto e deviato dall'opera di protezione prevista a monte. La copertura dei locali in progetto risulta altrimenti priva di aperture, se non per la botola di carico del deposito del pellet, posta lungo la rampa di accesso, che si presta ad essere protetta da una chiusura con portello a tenuta stagna. Gli accessi ai locali in progetto sono infine posti a valle rispetto a eventuali flussi e l'area adiacente sarà rimodellata in maniera da favorire il deflusso verso l'esterno, così come esplicitamente richiesto dall'attuale normativa (D.G.R. 2939/2008).

**Foto 7-8:** particolari del muro di controripa a monte del palazzetto. Si noti la sommità dell'intercapedine alla base del muro, chiusa da una griglia metallica.
