# Comune di Gressoney-Saint-Jean

## **VERBALE DI ACCERTAMENTO SOMMA URGENZA**

**Intervento di messa in sicurezza e di ripristino del versante a monte della viabilità comunale  
in loc. Trebelsch Hus**

## PARERE GEOLOGO, ID Dossier: 3375

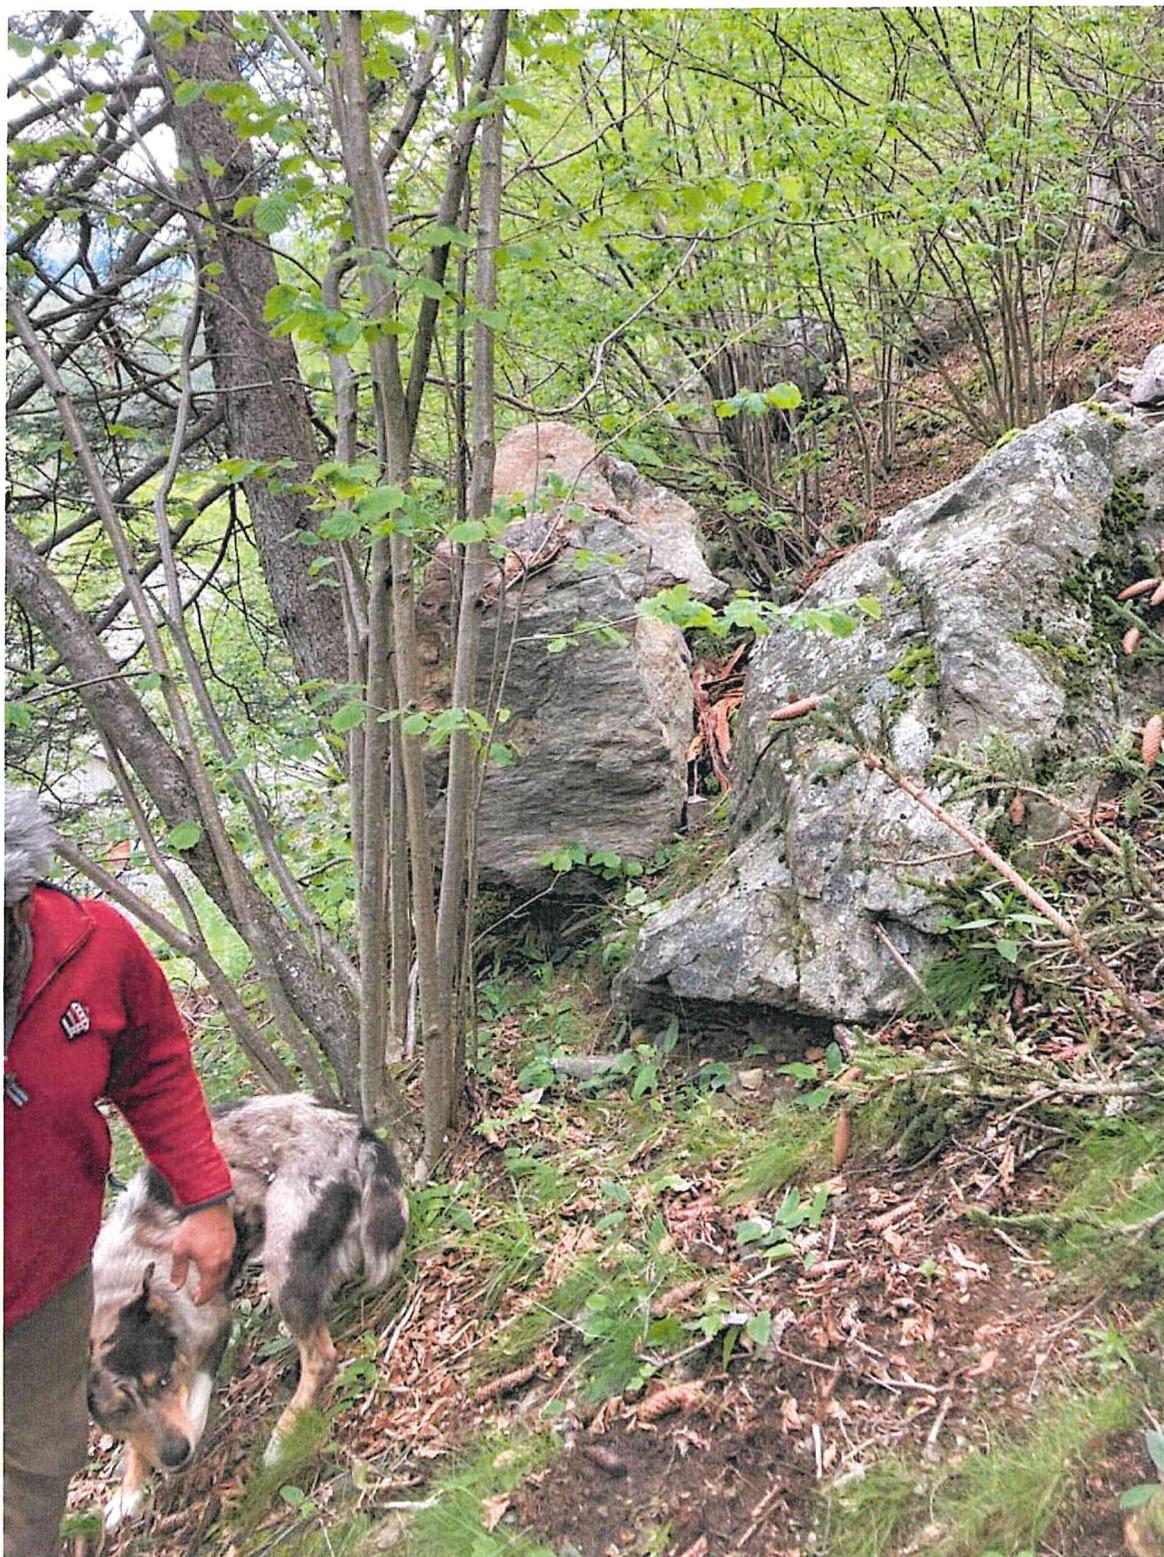
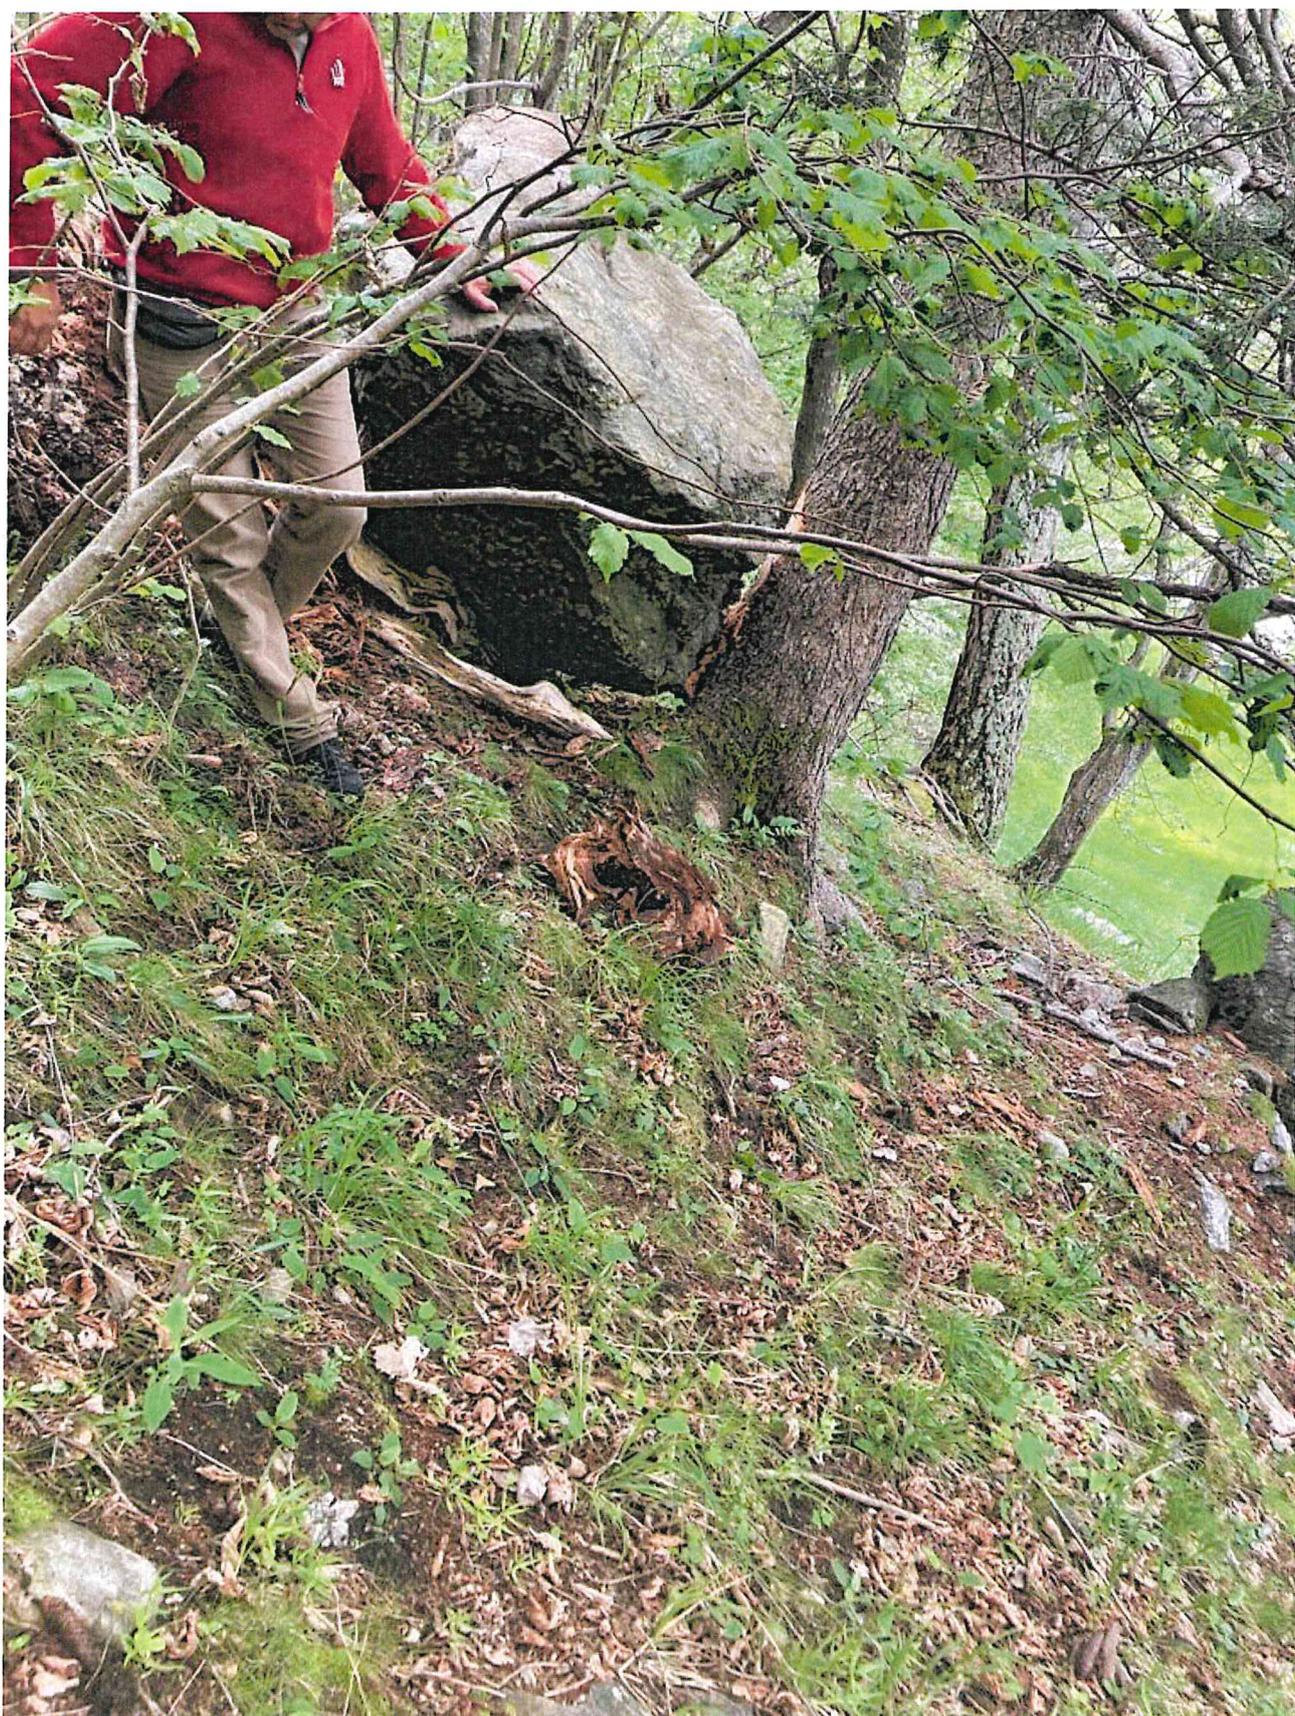
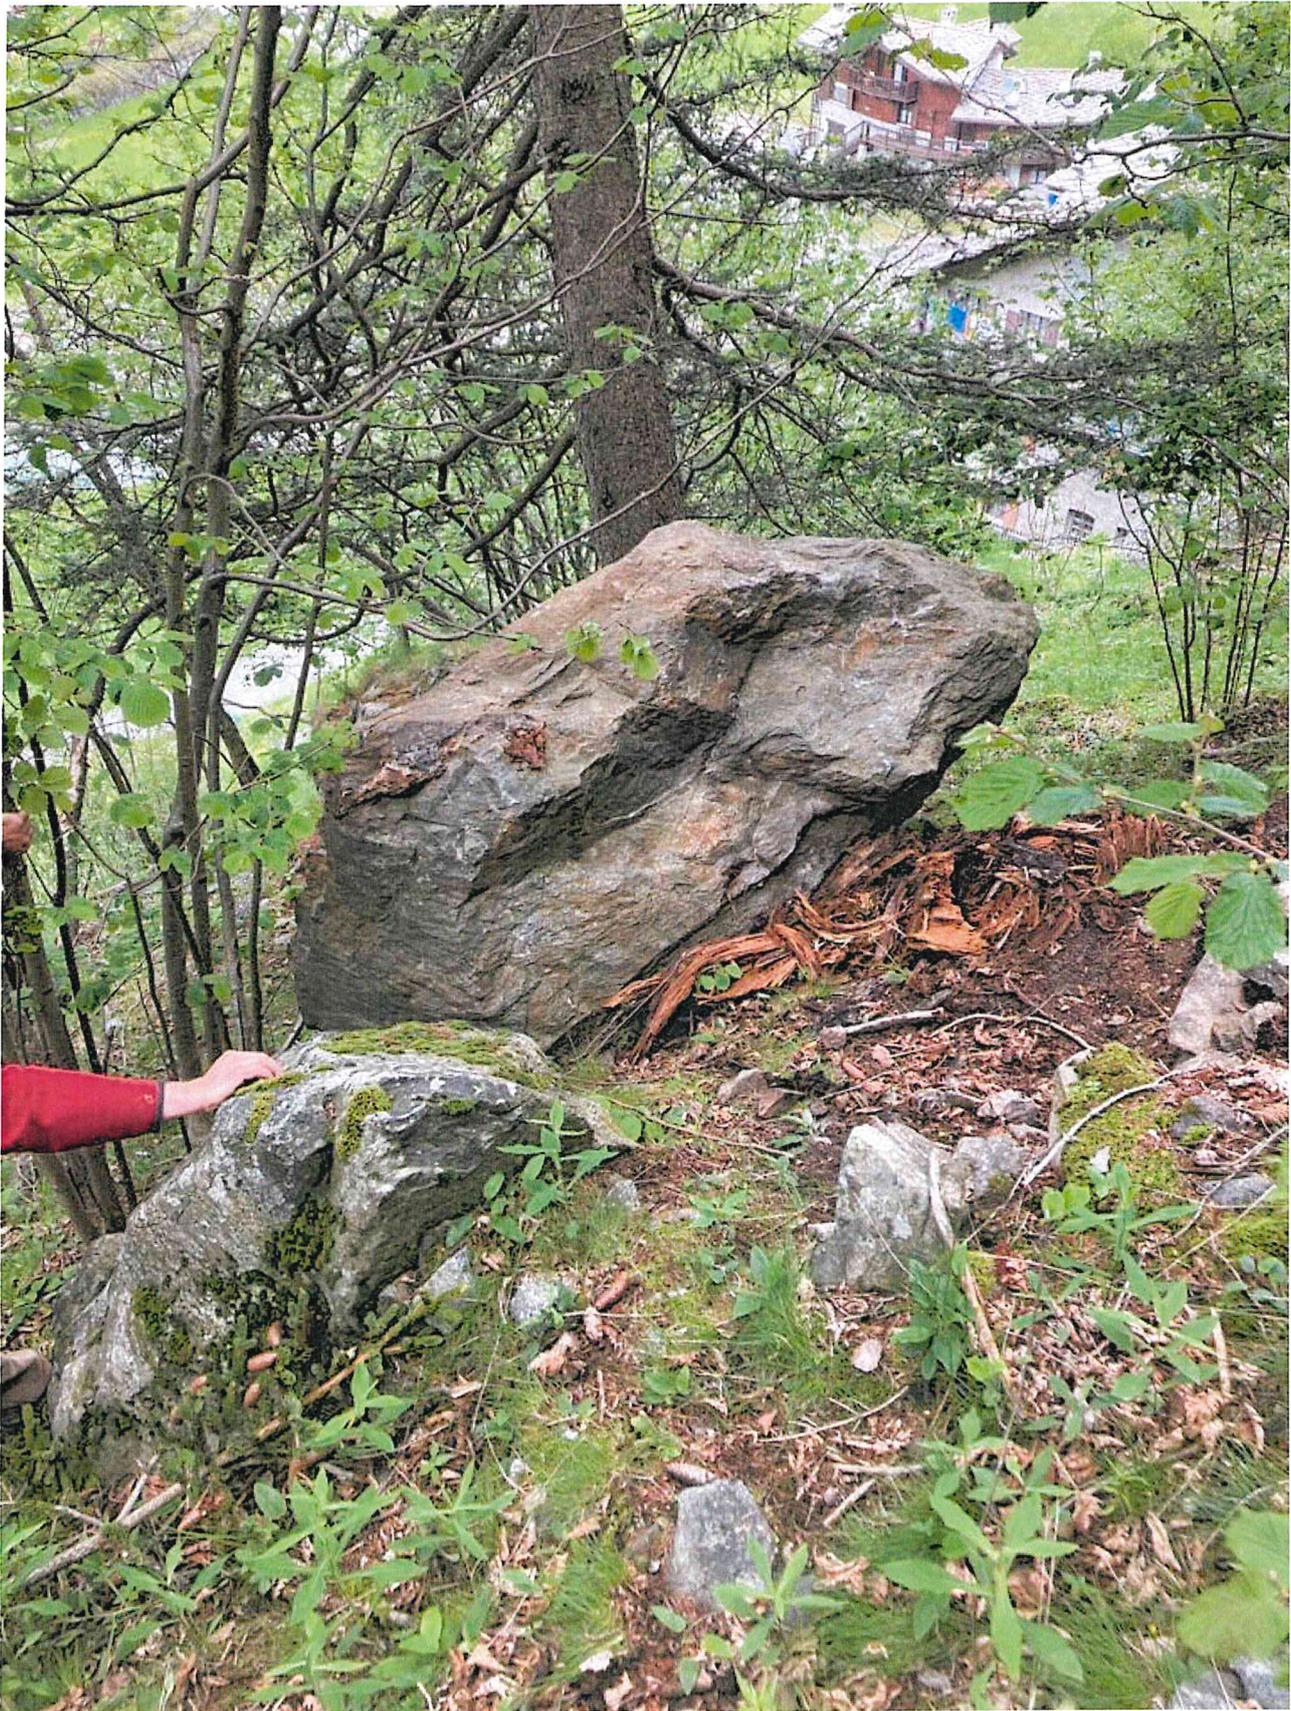
## DOCUMENTAZIONE FOTOGRAFICA

Il giorno 5 ottobre 2023, su segnalazione del Sindaco pro-tempore, il sottoscritto Responsabile del Servizio tecnico comunale, Arch. Stefania Rollandoz, si è recato in sopralluogo nei pressi della località Trebelsch Hus del Comune di Gressoney-Saint-Jean, accertando che a seguito dell'evento avvenuto in data 20 giugno 2023 sulle aree del versante a monte della viabilità comunale in loc. Trebelsch Hus, ad una quota altimetrica di circa 1.315 m s.l.m., si è verificato un fenomeno franoso di dissesto che ha comportato la caduta di massi nei pressi della carreggiata stradale, determinando una situazione di criticità idrogeologica da mettere in sicurezza.

In data 26.09.2023, ns. prot. n. 8271, la Struttura Attività geologiche regionale ha trasmesso al Comune di Gressoney-Saint-Jean il parere geologico – Id. dossier n. 3375, con il quale è stato *“evidenziato lo scivolamento di un blocco lapideo di forma tabulare e di volume unitario pari a 2 mc, che ha percorso una distanza di circa 3 m dalla nicchia di distacco per poi appoggiarsi sul fusto di una pianta”*.

- rimozione tramite demolizione dell'elemento lapideo con uso di cementi espansivi;
  - perforazioni, messa a dimora di funi e di pannelli di sacrificio;

- rimozione delle risulite;
  - pulizia e sistemazione delle aree
- le opere di messa in sicurezza ammontano a un importo stimato pari a euro 5.768,66:

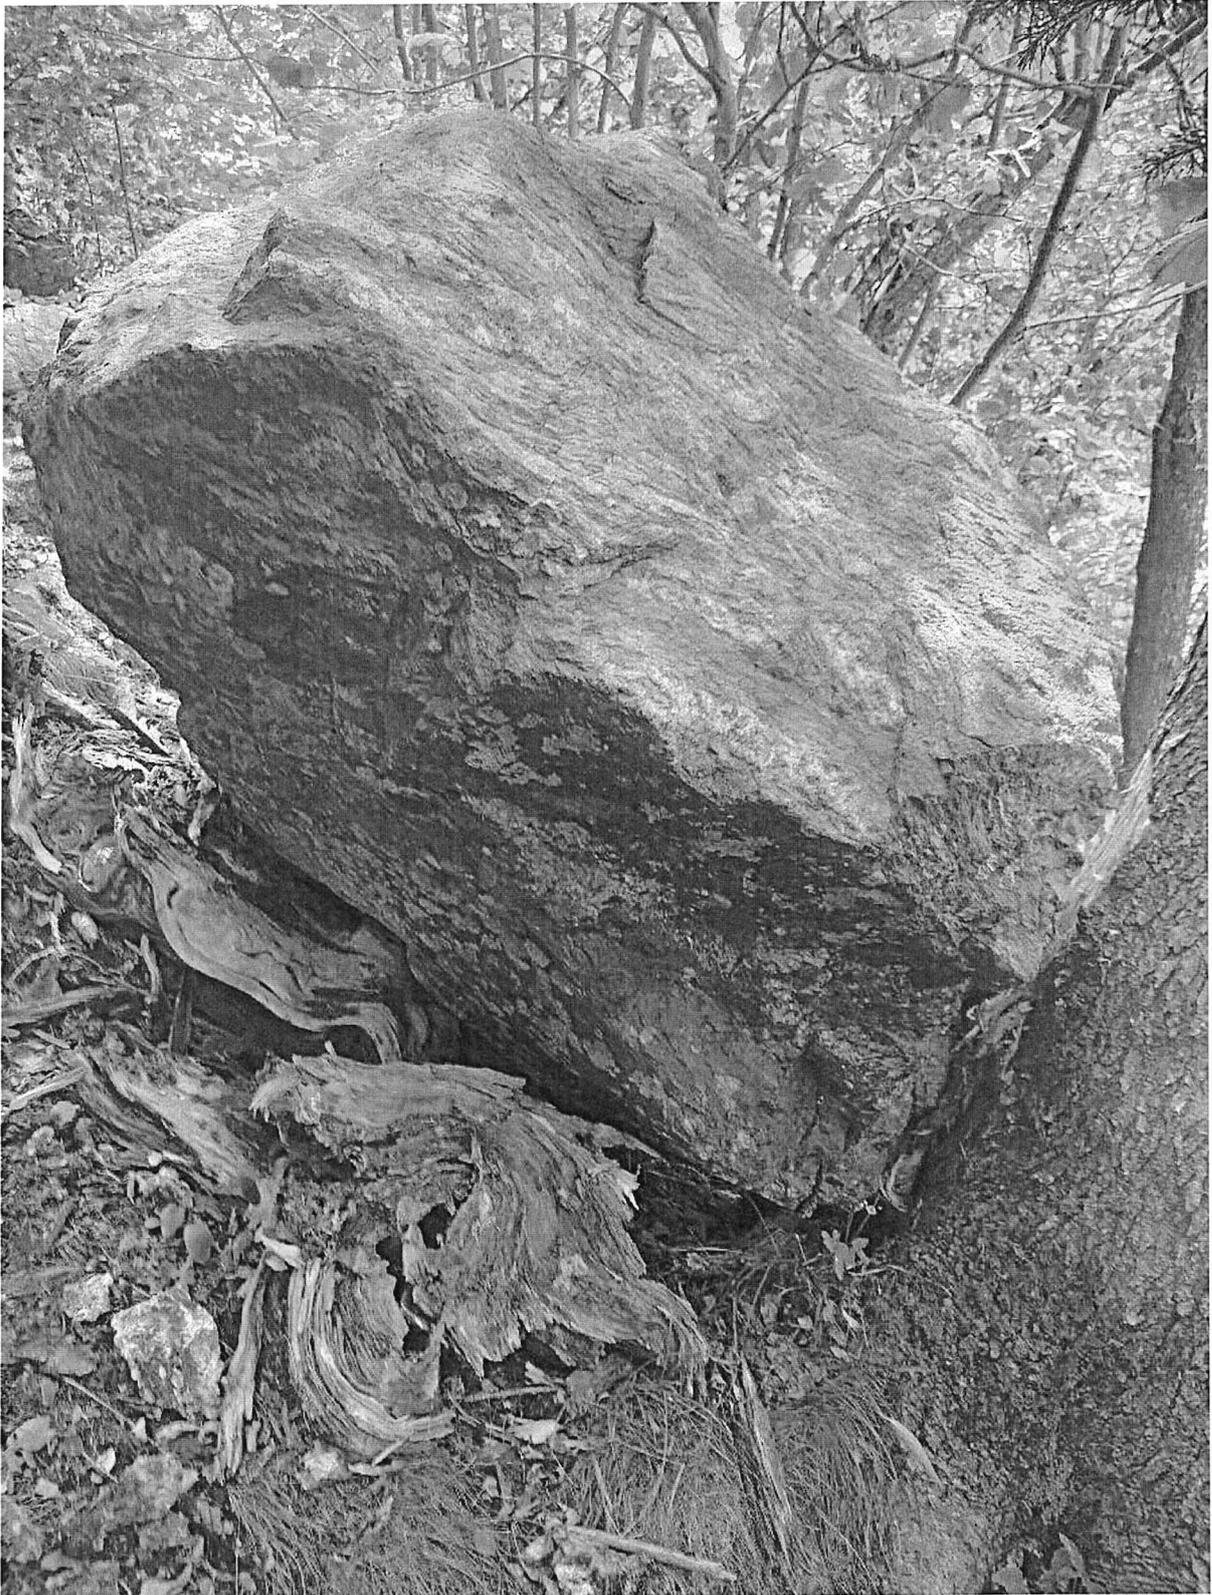
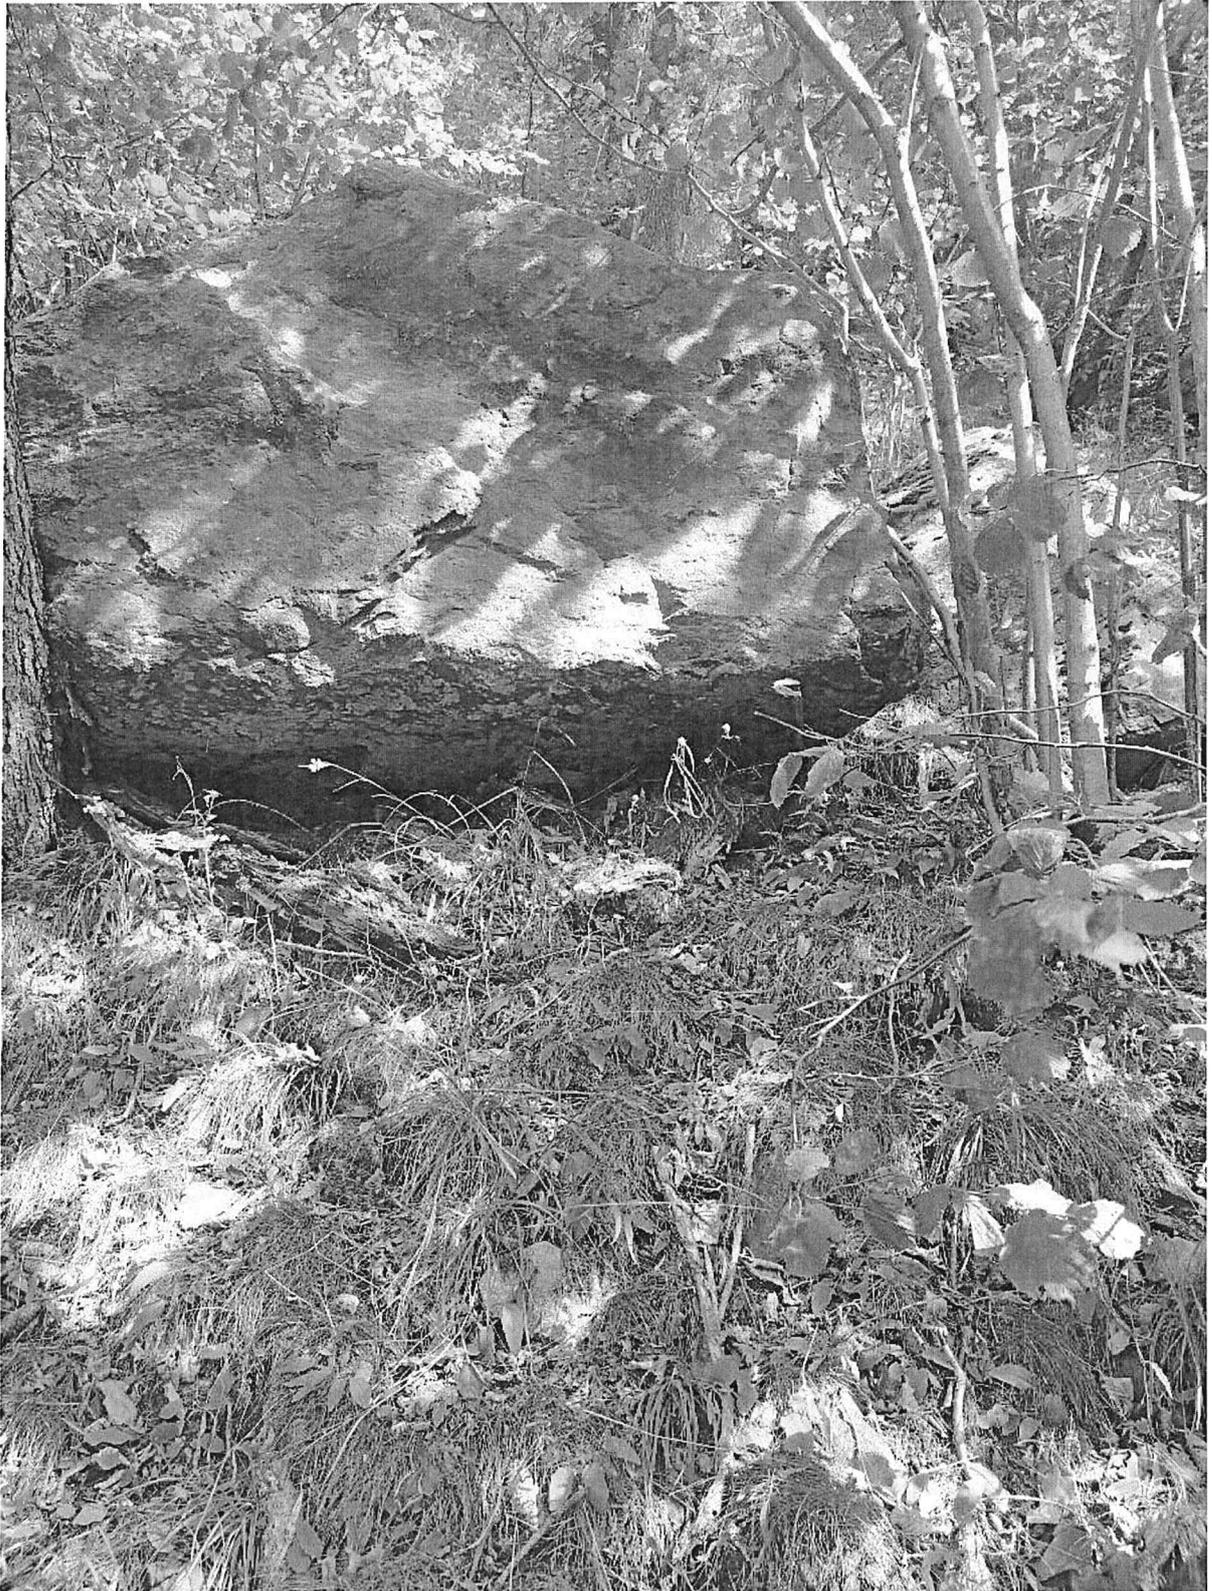
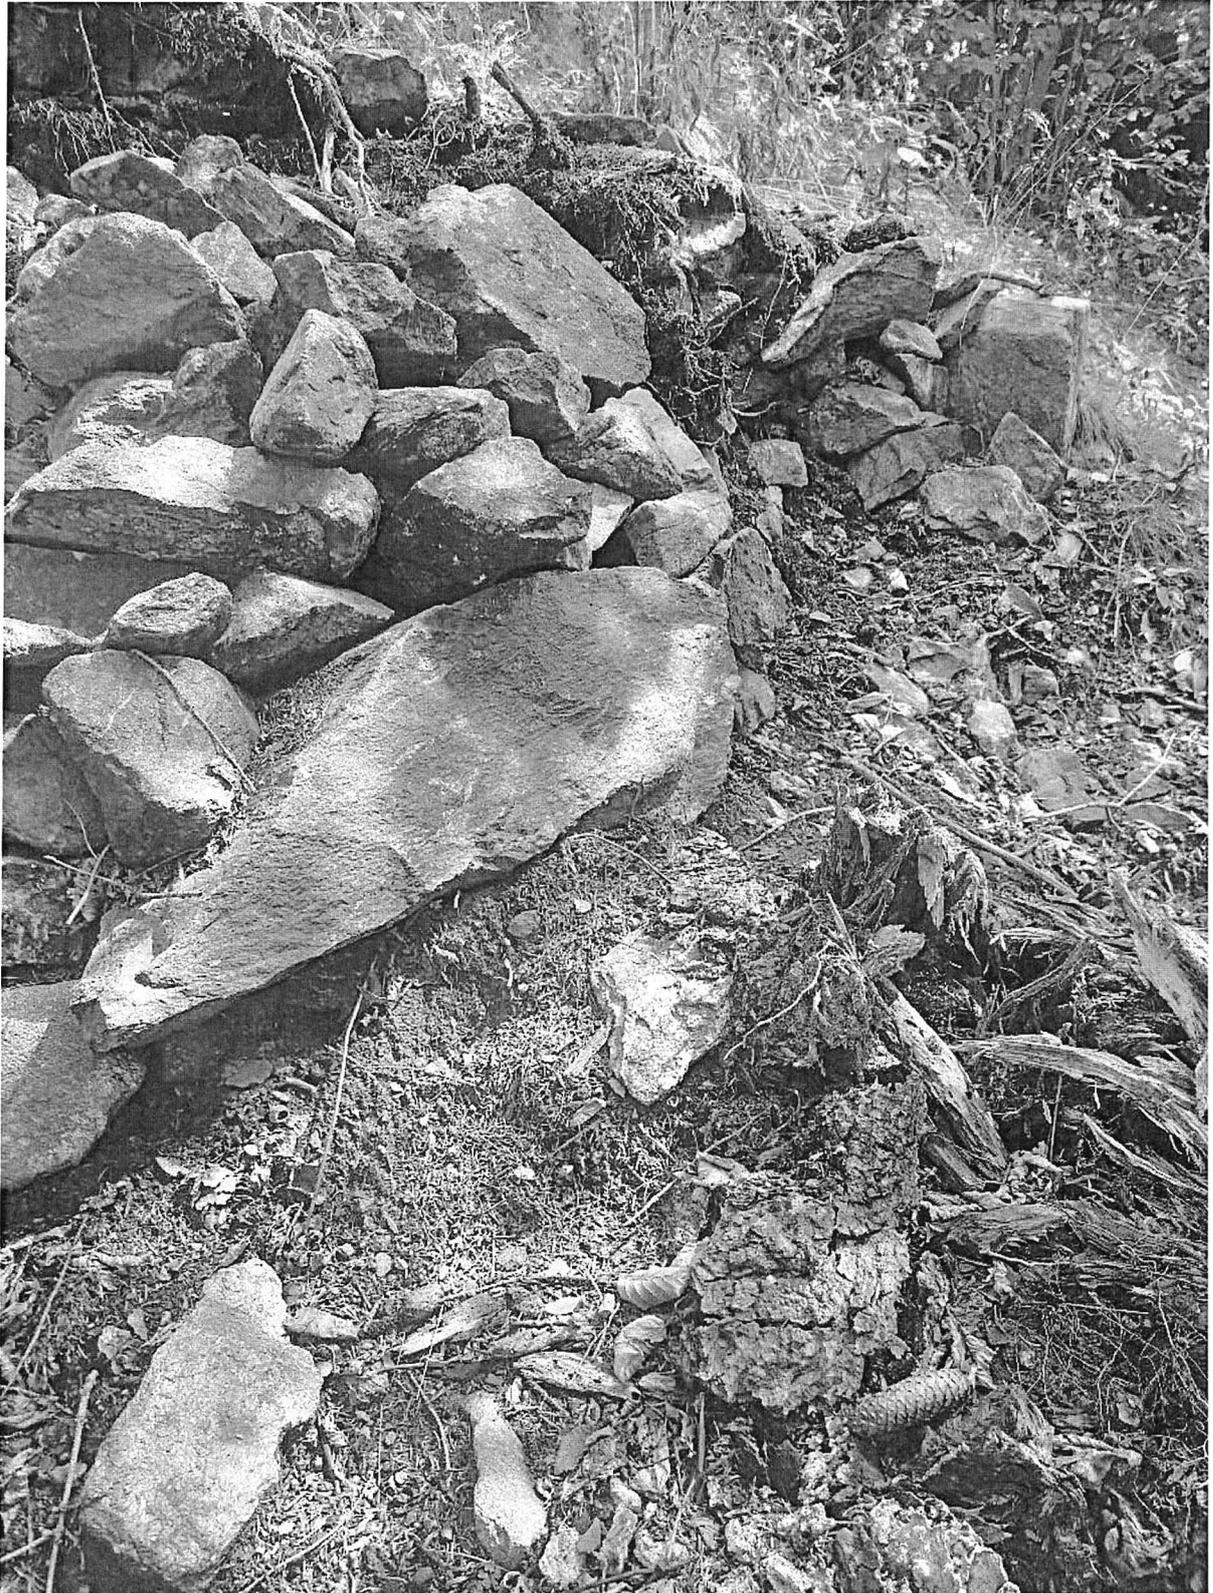
## Immagini

Si fa seguito alla richiesta di sopralluogo formulata telefonicamente dal Sindaco di Gressoney-Saint-Jean in merito ad un dissesto verificatosi in data 20 giugno 2023 a monte della strada comunale in loc. Trebelsch Hus, per comunicare gli esiti del sopralluogo di terreno condotto nella mattinata di giovedì 21 settembre u.s. dallo scrivente Geol. Marco Paganone della struttura Attività geologiche, alla presenza del Sindaco Mattia Alliod e del vice-Sindaco Guglielmo Ceresa, al fine di valutare l'entità del fenomeno franoso occorso e di stimare il grado di pericolosità residuo ad esso correlato. L'area oggetto del sopralluogo riguarda il versante sinistro orografico del torrente Lys all'interno del territorio comunale di Gressoney-Saint-Jean; in particolare, il fenomeno franoso in esame ha interessato il versante a monte della viabilità comunale in loc. Trebelsch Hus ad una quota altimetrica di circa 1.315 m s.l.m. Da quanto si è potuto appurare in sede di sopralluogo e dalle informazioni contenute nel report CFV, il fenomeno di dissesto è consistito nello scivolamento di un blocco lapideo di forma tabulare e di volume unitario pari a 2 mc, che ha percorso una distanza di circa 3 m dalla nicchia di distacco, per poi appoggiarsi sul fusto di una pianta.

Per quanto attiene allo stato di attività del fenomeno di dissesto occorso, questo è da ritenersi quiescente in quanto la pianta che ha arrestato la caduta del blocco lapideo verso valle non presenta allo stato attuale segni di cedimento e/o basculamento tali da prevederne lo schianto imminente. Tuttavia, tenuto conto che il progressivo dilavamento della matrice fine su cui poggia l'elemento lapideo, unitamente alla progressiva marcescenza della pianta, possono a medio-lungo termine provocarne la destabilizzazione, con conseguente caduta sulla sottostante strada comunale, in ossequio a quanto disposto dalla L.R. n. 05/2001 in materia di protezione civile, si suggerisce di effettuare in tempi brevi un intervento di demolizione o consolidamento del suddetto elemento lapideo. A livello generale, per quanto attiene alla pericolosità residua relativa al settore di versante investigato, il grado di pericolosità è da considerarsi analogo a quello antecedente all'evento e pertanto di livello medio. Tale caratteristica trova conferma nelle perimetrazioni riportate all'interno delle cartografie degli ambiti inedificabili per terreni sedi di frane redatte ai sensi della L.R. n. 11/1998 e s.m.i., adottate dall'Amministrazione comunale di Gressoney-Saint-Jean, nelle quali il settore di versante interessato dall'evento franoso e la sottostante infrastruttura viaria comunale risultano essere inseriti in aree classificate a media pericolosità - F2. Si fa inoltre presente che, dal punto di vista tecnico, sussistono le condizioni per la richiesta di ammissibilità a finanziamento ai sensi della L.R. n. 5/2001 e delle DGR nn. 72/2019 e 816/2022, fatto ovviamente salvo l'assenso dell'organo politico e la disponibilità dei fondi.

Disgaggi volumi instabili, Interventi strutturali attivi
