### COMUNE DI GRESSONEY ST. JEAN

#### PROGETTO DI REALIZZAZIONE DI IMPIANTO DI RISCALDAMENTO A BIOMASSA A SERVIZIO DALLA SPORT HAUS

**Relazione di compatibilità**  
**con lo stato di dissesto esistente**

**Novembre 2013**

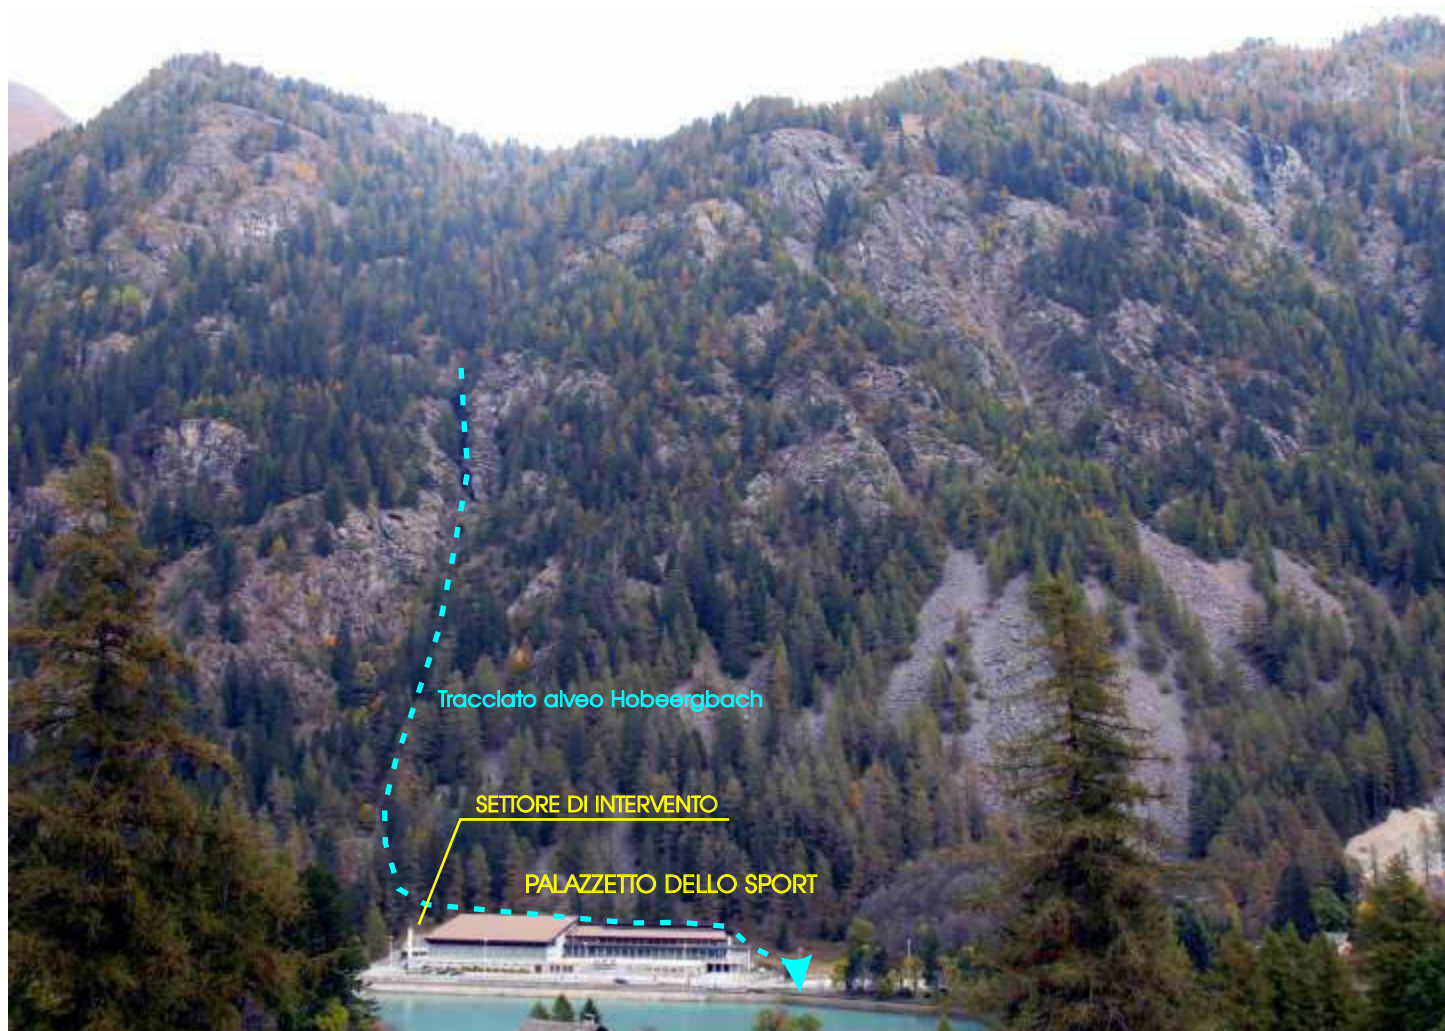
**Foto 1:** panoramica dell'area del Palazzetto dello Sport.

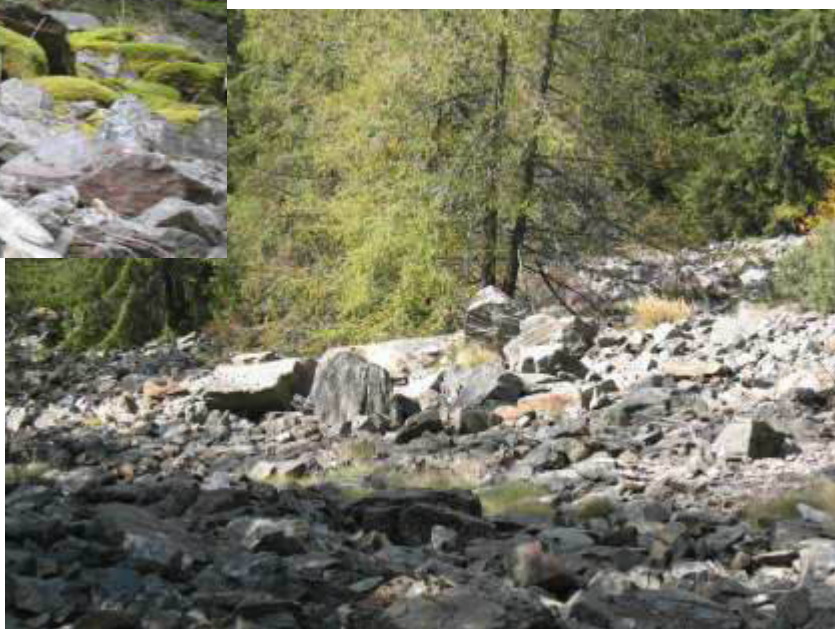
Il **settore a monte del palazzetto** è caratterizzato da una falda detritica progressivamente più estesa procedendo verso sud, che si porta a ridosso di un'alta parete rocciosa articolata in una complessa serie di balze e speroni, parzialmente mascherati dal bosco nella parte inferiore, incisi da profondi canalini detritici. La roccia (gneiss e micascisti del Sesia-Lanzo) si presenta in generale molto fratturata (spaziatura dei giunti inferiore a 0,5-1 m), ma con locale presenza di ammassi più compatti che danno origine a volumi unitari più importanti. La falda detritica si presenta in gran parte nuda o con bosco rado, concentrato nella parte inferiore del versante, ed è costituita da materiali a pezzatura media nell'ordine di 0,5 mc, ma con frequenti elementi di taglia maggiore, che raggiungono anche i 10 mc. In questo caso si tratta però di

blocchi antichi, legati probabilmente a paleofrane, in gran parte sepolti nel detrito più recente, per cui non sono stati presi a riferimento come “testimoni muti” delle attuali potenzialità di caduta massi del versante.

**Foto 2:** blocchi di aspetto piuttosto fresco arrestatisi sulla falda detritica a monte del palazzetto.
